# Rapportage monitoring Hoofdstraat Oost Wolvega – juli 2023

3 september 2023

# 4traffic

Gemeente Weststellingwerf  
Postbus 60  
8470AB Wolvega

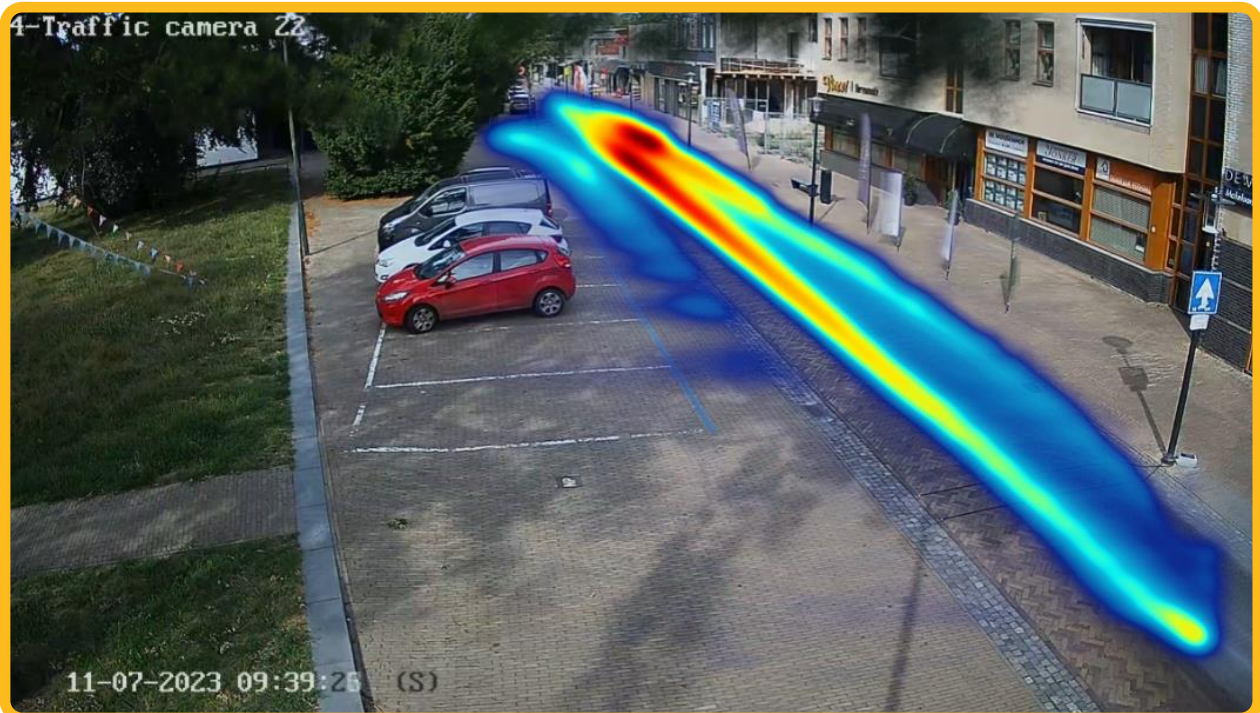
Op onderstaande afbeelding zijn de collision points weergegeven, waarbij het gebied dicht bij de camera is geselecteerd. De rode kleur laat zien dat op die plaatsen vaak gemotoriseerd verkeer en fietsers naast elkaar rijden of elkaar moeten passeren. De rode kleur is het duidelijkst te zien voor de weghelft waar fietsers fietsen van west naar oost, waarbij ze gemotoriseerd verkeer tegenkomen dat in de tegengestelde richting rijdt. Ook is het te zien dat achter de haakse parkeervakken bijna conflicten zijn geconstateerd.

Afbeelding 10: Collision points locatie 3 camera Hoofdstraat Oost

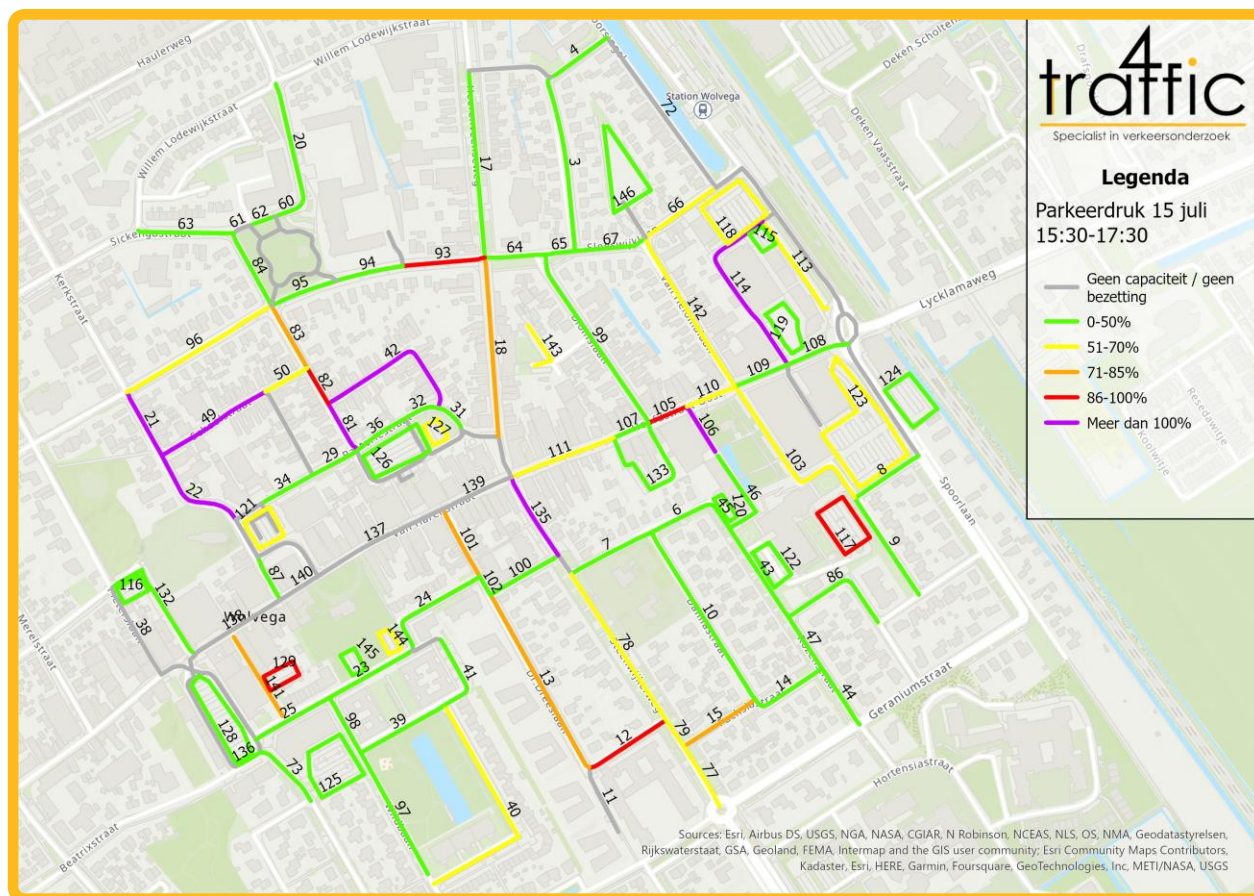
## Bijlage 9: Parkeerdruk zaterdag 15 juli 15:30 – 17:30
